DEN OTÄTA BARRIÄREN

En analys av hygienrisker kopplade till sömmar och dragkedjor i sjukvårdsmadrasser.

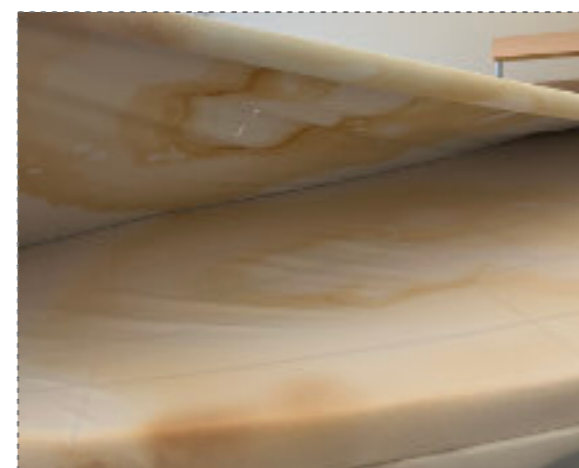
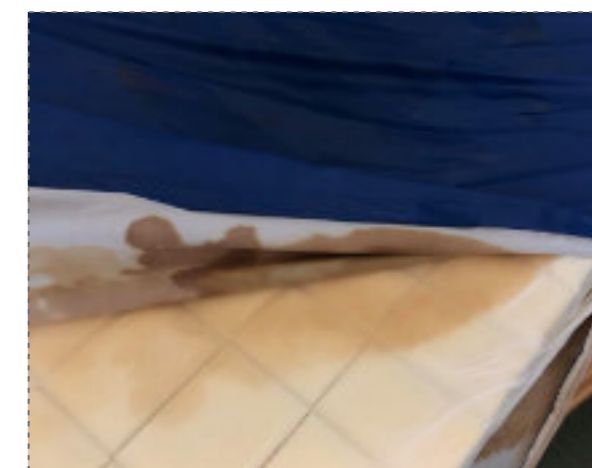
Verkligheten under överdraget. Exempel på omfattande vätskegenomträngning (strikethrough) som upptäcktes vid en madrassrevision. En sådan skumkärna kan fungera som reservoar för bakterier trots att sängen ser ren ut på utsidan.
